# Refuge du Goûter : solutions techniques mises en œuvre et problèmes de pollution rencontrés

## Goûter hut: technical solutions implemented and pollution problems

Pierre STREMSDOERFER

Cabinet STREM, Bureau d'études fluides

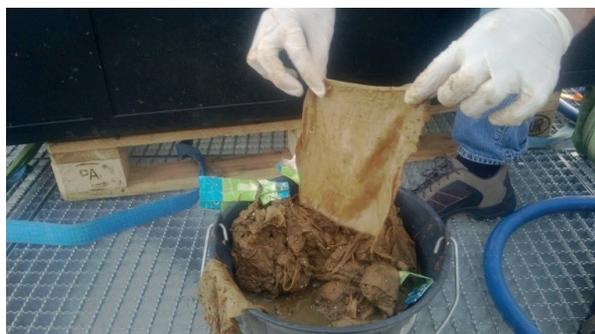
Figure 8.  
Déchets non biodégradables extraits de l'unité d'assainissement (2013).

Cela a provoqué des engorgements périodiques de l'unité d'assainissement par des quantités considérables de matières non biodégradables : emballages de barres de céréales, de médicaments, pochettes plastiques de boissons, plastiques divers, et même un gilet en polaire, et surtout, majoritairement, des lingettes, fabriquées avec du PET recyclé, qui résistent aux pompes dilacératrices et les bloquent.

À la fin de la saison 2013, c'est plus de 1,5 tonne de déchets plastiques non biodégradables qu'il a fallu sortir de la machine (figure 8), et il n'y avait plus qu'une membrane opérationnelle sur 4.

*Non-biodegradable waste extracted from the sewage treatment unit.*

On peut imaginer les conditions olfactives de travail qui ont accompagné, en 2013, l'extraction manuelle de kilos, et en fin de saison, de tonnes de lingettes imprégnées de matières fécales...

Le retour d'expérience de 2013 a conduit le CAF, à regret, (« l'irresponsabilité de certains conduit à la déresponsabilisation de tous ») à décider la mise à disposition du public de poubelles, avec le service d'hélicoptage que cela implique, et à améliorer la signalétique interdisant le rejet de détritiques dans les WC. Un dispositif dégrilleur en inox sur glissières a été également installé à l'entrée de l'unité d'assainissement pour arrêter les lingettes. Depuis, en dépit de toutes ces précautions, le comportement des usagers fait qu'il reste nécessaire d'ouvrir une fois par semaine le tampon au droit du dispositif dégrilleur pour sortir les lingettes recueillies. Mais les pompes dilacératrices ne se bloquent plus, et l'unité d'assainissement fonctionne de manière satisfaisante.
